### 최근 5년간(2020~2024) 6월 중 해양사고 현황

## 1. 모터보트 A호 침몰사건

## 2. 세일링 요트 B호 전복사건

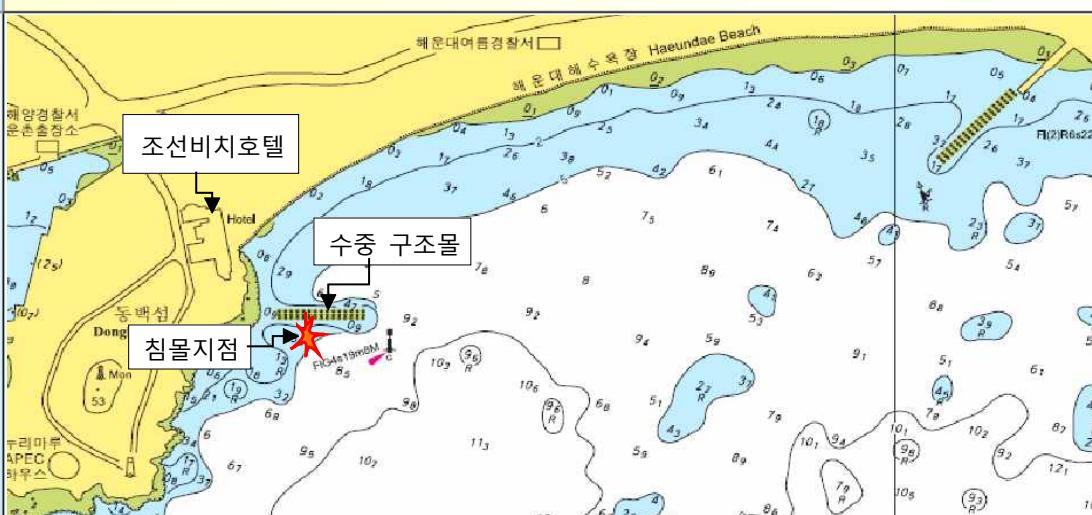
<p>[A호 침몰지점, 수중 구조물 및 등부표 위치]</p>

사건 개요	선박	A호: 모터보트, 9.5톤, 길이 11.00미터, 디젤기관 325킬로와트 2기
	일시 장소	2018. 10. 23. 14:15경 부산광역시 동백섬 해상구조물(인어상) 전면 150미터 해상
	피해 상황	선체 파공 및 침몰
	날씨	맑은 날씨, 시정 3마일, 북동풍 초속 4~6미터, 파고 0.5~1.0미터
원인	이 침몰사건은 A호가 해역정보 확인을 소홀히 하여 해운대해수욕장의 모래유출 방지용으로 설치된 수중 구조물의 위로 항로를 설정하여 항해를 함으로써 수중 구조물에 선체가 접촉되면서 심하게 파손되어 발생한 것이다.	
교훈	<ul style="list-style-type: none"> <li>○ 선장은 운항지역에 대한 해도 등 제반 정보를 정확히 파악하여 <b>안전한 항로를 설정</b>하여 항해하여야 한다.</li> <li>○ 수상레저기구 활동구역에 있는 <b>수중 구조물</b> 등 육안으로 쉽게 식별되지 않는 항해 <b>장애물</b>에 대해서는 항해 지식이 다소 부족한 운항자라도 쉽게 이를 인지할 수 있도록 추가적인 <b>안전표시</b>를 할 필요가 있다.</li> <li>○ 섬 또는 연안 가까이 항해할 때에는 수중 암초, 저수심대 등이 많이 존재하므로 가급적 저속으로 운항하여야 한다.</li> </ul>	
관련 사진

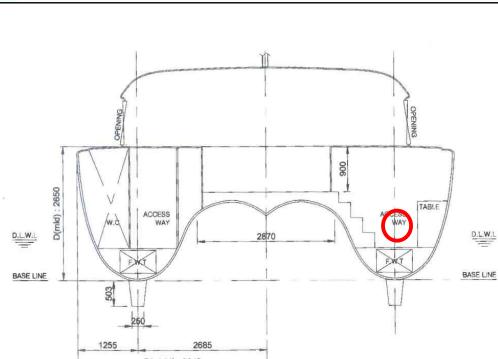
사 건 개 요	선박	B호 : 수상레저기구, 19톤, 13.96미터, 디젤기관 36킬로와트 2기		
	일시 장소	2021. 8. 11. 16:30경 제주도 서귀포시 범섬 북단으로부터 030도 방향, 0.5마일 해상		
	피해 상황	B호 우측 현창 수리		
	날씨	흐린 날씨, 시정 약 3마일, 북풍 초속 6~9미터, 파고 약 2.0미터		
원인		이 전복사건은 수중레저기구인 쌍동선 B호 수중레저사업자가 안전점검을 소홀히 하고, 선장이 출항 전 점검 및 비상설비 보관 장소 숙지를 소홀히 함으로써 수중레저활동자를 태우고 항해 중이던 이 선박이 노후 및 부분 손상 등으로 강도가 약해져 있던 선체 외판의 현창 유리가 파도 또는 강한 충격을 동반하지 않은 해상 부유물과 부딪쳐 탈락하며 우측 동체 내부로 해수가 유입된 후 복원력을 상실하여 발생한 것		
교훈		<ul style="list-style-type: none"> <li>○ 선장은 <b>출항 전</b> 선박의 상태를 <b>점검</b>하고 문제가 있는 경우 필요한 조치를 하여 선박이 안전한 상태로 출항하도록 하여야 하며, <b>비상설비의 작동법과 비치 장소를 명확하게 숙지</b>하여 필요시 즉각적인 비상대응을 할 수 있도록 하여야 한다.</li> <li>○ 수중레저사업자는 안전한 수중레저활동을 위해 <b>승선정원을 준수</b>하고, 수중레저기구, 수중레저장비, 수중레저시설 등의 <b>안전점검을 철저히</b> 하여야 한다.</li> <li>○ 선장은 출항 전 <b>선체의 개구부, 현창</b> 등의 폐쇄 장치가 정상적으로 기능하는지 반드시 <b>확인</b>하여야 한다.</li> </ul>		
관련 사진

<table border="1" data-bbox="371 1825 767 1904"> <tr> <td>[중앙횡단면도] (붉은색 표시가 사고현창 위치)</td> <td>[사고 현창 모습] (사고 후 수리한 사진)</td> </tr> </table>	[중앙횡단면도] (붉은색 표시가 사고현창 위치)	[사고 현창 모습] (사고 후 수리한 사진)
[중앙횡단면도] (붉은색 표시가 사고현창 위치)	[사고 현창 모습] (사고 후 수리한 사진)
