최근 5년간(2019~2023) 1월 중 해양사고 현황

1. 어선 A호 화재사건 전기설비 점검·정비 소홀

2. 유선 B호 화재사건

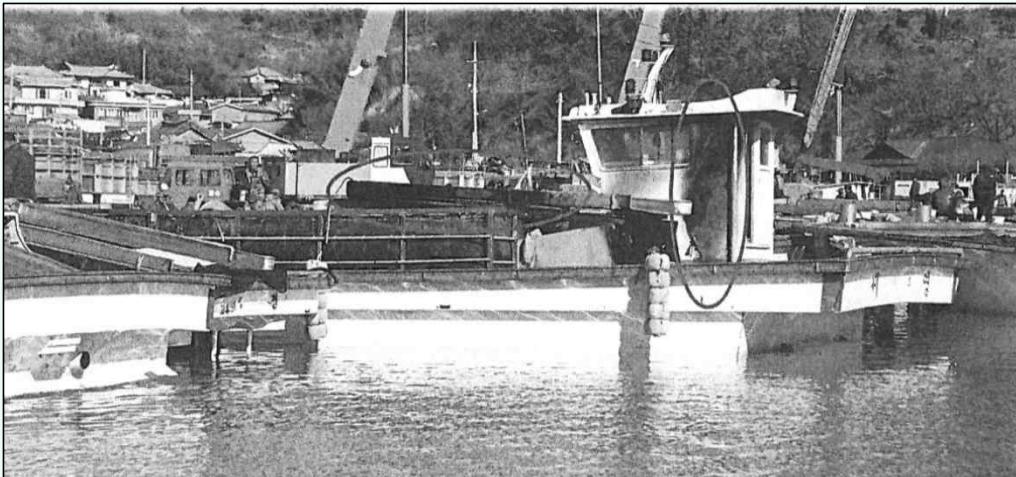
사 건 개 요	선박	A호: 유선, 16톤, 길이 18.27미터, 디젤기관 365kw 2기
	일시 장소	2019. 1. 26. 06:30경 전남 고흥군 도화면 발포항 내 부두
	피해 상황	기관실이 전소되고 조타실 및 김 운반용 철재기구 등이 일부 손상
	날씨	맑은 날씨(시정 약 3해리), 북서풍 초속 6~8미터, 파고 약 0.5미터
원인		이 사건은 선장의 전기설비에 대한 점검·정비 소홀로 기관실에 설치된 주기관 시동용 전선이 고온의 열과 선체 진동에 의한 철 구조물과의 지속적인 접촉으로 단락되어 발생한 것
교훈		<ul style="list-style-type: none"> ○ 기관실에 설치된 전기설비는 고온의 열, 진동 및 염분 유입 등으로 노후·손상이 빠르게 진행되므로 주기적인 점검과 정기적인 절연저항 측정을 통해 절연상태 등을 확인하고 정비하여야 한다. ○ 어선 선장은 출항 전 기관실 점검을 통해 기관실 누수, 누유 및 전기 설비에 대한 이상 유무를 확인하여야 하며 입항 후에도 기관실을 확인하여 안전상태를 확인하고 하선하여야 한다.
관련 사진

<p>Aho 화재진압 후 사진</p>

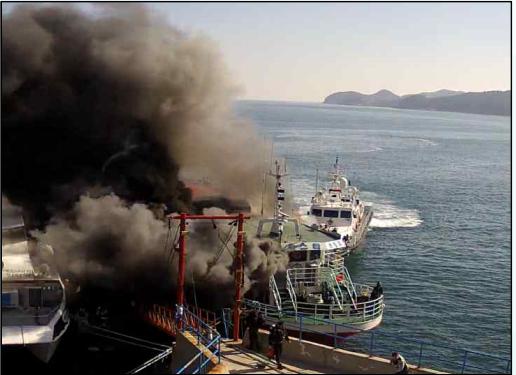
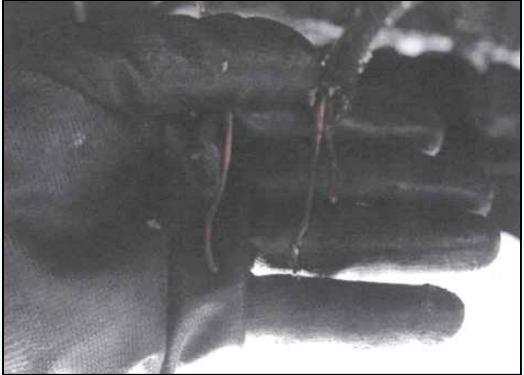
사 건 개 요	선박	B호: 유선, 158톤, 길이 31.98미터, 디젤기관 264kw 2기
	일시 장소	2017. 1. 26. 13:04경 전라남도 여수시 수정동 오동도 유람선 선착장 해상
	피해 상황	선장이 얼굴 및 상부 전신에 2도 화상을 입었고, 뉴스타호 2층 객실이 심하게 소훼
	날씨	맑은 날씨, 시정 양호, 남서풍 초속 4~6미터, 파고 약 0.5미터
원인	이 사건은 B호가 ○○도 유람선선착장 잔교에 계류 중, 객실 난방을 위해 켜 놓은 전열기기로 인해 전기 배선이 과열·단락되면서 발생한 열과 불꽃이 주위의 가연성물질에 옮겨 붙어 발생된 것	
교훈	<ul style="list-style-type: none"> ○ 선내에서 전열기기의 사용은 제한되어야 하며 장시간 사용을 금지하여야 한다. ○ 선박의 전기 배선은 노후 및 열화로 피복이 경화 또는 손상되어 절연 상태가 불량하게 되므로 정기적인 육안검사 및 절연저항 측정을 통해 절연상태를 확인하고 정비하여야 한다 ○ 화재를 조기에 발견할 수 있도록 선내 순찰을 강화하고, 실질적인 비상 대응훈련을 주기적으로 실시하여야 한다. ○ 선박에서 화재가 발생하여 초기진화가 안 될 경우 가능한 빨리 119 소방대 등 관계기관에 도움을 요청하여야 한다. 	
관련 사진

화재 당시 B호	전열기구가 연결되었던 콘센트 전선
