## 최근 5년간(2020~2024) 4월 중 해양사고 현황

### □ 4월은 화재·폭발사고 및 안전사고가 증가 추세에 있어, 철저한 기관·전기설비 점검 및 선내 작업 안전수칙 준수가 요구됨

## 주요 사고 사례

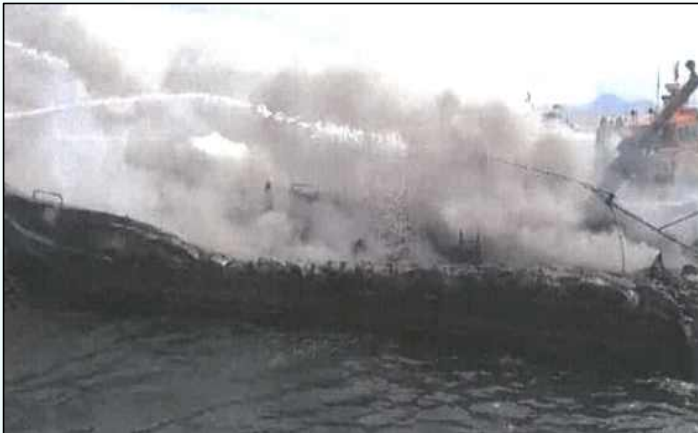
## 1. 낚시어선 A호 화재사건

| | 피해<br>상황 | A호 전소 후 폐선 |
| 원인 | 이 화재사건은 A호가 정류하고 낚시하던 중 기관실에서 특정할 수 없는 전선의 절연피복 손상(절연열화)으로 인한 전기적 원인이 발화원이 되어 발생한 것 | |

| 교훈 | <ul style="list-style-type: none"> <li>○ 기관실은 가연성 물질이 많아 화재에 취약한 구역이므로 <b>출항 전 전기설비 단자 연결부, 전선 피복 상태를 확인</b>하는 등 화재예방에 필요한 점검.관리를 <b>철저히</b> 하여야 한다.</li> <li>○ 어선 소유자와 선장은 직접 또는 전문지식을 갖춘 전기설비업체에 의뢰하여 전로에 대한 절연저항시험을 실시하는 등 <b>주요 전기설비</b>에 대해 <b>주기적인 점검과 정비</b>를 하여야 한다.</li> <li>○ 선박에서 <b>화재</b>가 발생하면 즉시 해양경찰 등 관계기관에 <b>신고</b>하고 <b>주변 선박</b>에 구조 등 <b>도움</b>을 <b>요청</b>하여야 한다.</li> </ul> | |

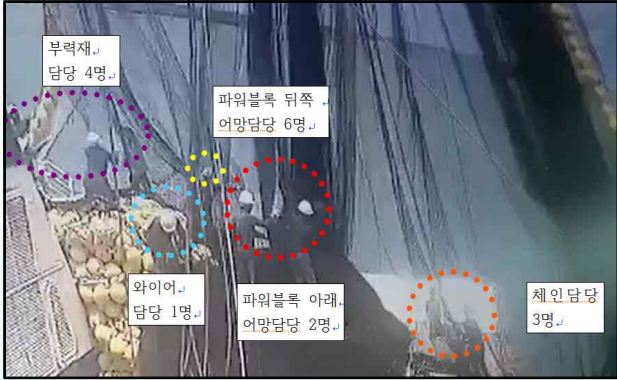
## 2. 원양어선 B호 선원사망사건

| | 원인 | <p>이 선원사망사건은 육상으로부터 어구를 인양하던 중 퍼스링*을 묶은 로프가 끊어지면서 데릭 붐(Derrick Boom)의 파워블록을 넘어가지 못한 퍼스링과 체인이 낙하하여 파워블록** 아래에서 작업하던 선원의 머리를 가격하여 발생한 것이나, 선장의 안전관리 소홀과 선원의 부주의도 일부 원인이 된다.</p> <p>* 퍼스링(Purse ring) : 그물을 죄기 위한 와이어(Pursing wire)가 통과하는 길이 약 33 센티미터, 무게 8.16킬로그램의 고리</p> <p>** 파워블록(Power block) : 메인 붐의 끝단에 매달려 있는 어구 견인장치</p> |

| 교훈 | 교훈 | <ul style="list-style-type: none"> <li>○ 선장은 선내 작업 전 안전교육 시에는 <b>작업 위험요인</b>을 충분히 강조하여 숙지시키고 다양한 <b>사고사례</b>를 알려줌으로써 안전에 대한 경각심을 높여야 한다.</li> <li>○ 선내 안전관리책임자는 <b>작업 중 관리·감독</b>을 철저히 하여 작업자가 안전수칙을 준수하는지, 위험상황에 처해 있는지 등을 확인하여야 한다.</li> <li>○ <b>회사</b>(인사담당자)는 본선 선원을 승진시킬 때는 해당 선원에 대한 <b>업무 능력</b> 등을 충분히 평가할 수 있도록 그 선박의 <b>선장·기관장</b>과 <b>사전에</b> 협의하여야 한다.</li> </ul> |

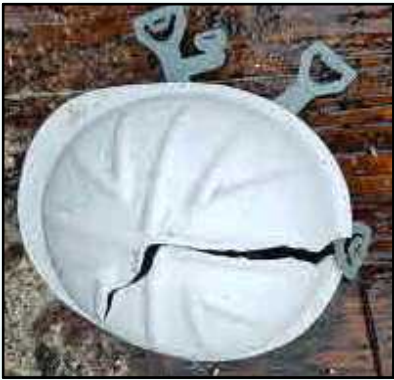
| | 피해상황 | 외국인 선원 B호 사망 |
