최근 5년간('20~'24) 1월 해양사고 현황

최근 5년간 월별 해양사고 현황('20~'24년 중 월별 누계)

1. 어선 A호 화재사건 안전관리 소홀

2. 어선 A호 전복사건

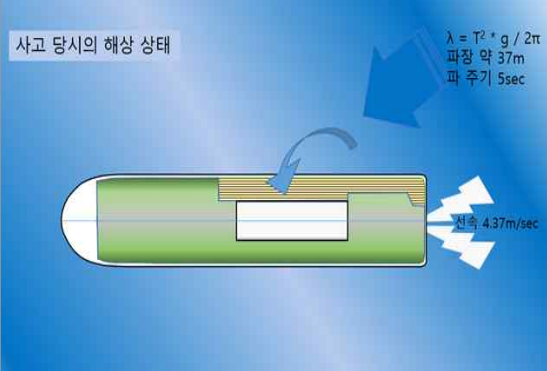
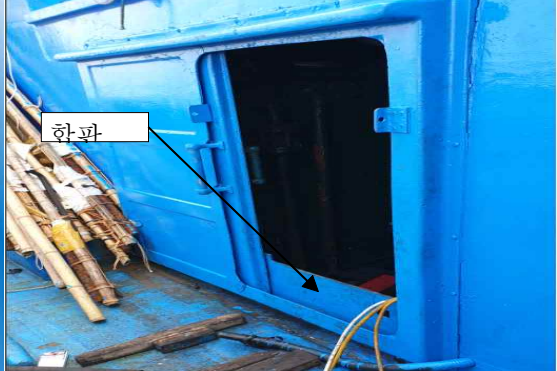
복원력 상실 및 선박정비 소홀

사건개요	선박	A호: 어선, 29톤, 길이 21.59미터
	일시 장소	2019년 2월 13일 05시 35분경 제주도 마라도등대로부터 176도 방향 199해리 해상
	피해 상황	A호는 2019년 2월 10일 09:20경 제주도 서귀포항에서 선장을 포함한 선원 총 9명을 태우고 출항하여 조업지인 서귀포 남방 한·일중간수역 해상에서 조업하던 중 상기 일시 및 장소에서 거친 파도를 조우하여 갑판으로 해수가 유입되면서 복원력을 상실하고 전복된 후 침몰함
	날씨	북동풍 초속 12~16미터, 파고 3~4미터, 시정 2해리, 비가 내리는 날씨 사고 발생위치로부터 남방 240해리 해상에는 동쪽으로 이동하는 저기압
원인	이 전복사건은 A호가 투승작업을 하며 항해하던 중 파고가 높은 추종 사파를 조우하여 선체가 복원정 소실각도에 가깝게 경사한 상태에서 해수가 기관실로 유입되며 복원력을 상실하여 발생한 것이나, 선박 소유자가 방수구 및 기관실 출입문에 대한 정비관리를 소홀히 한 것도 일부 원인이 된다.	
교훈	<ul style="list-style-type: none"> ○ 선박소유자는 방수구의 막힘을 확인하여야 하고, 정비를 방해하는 시설물을 설치해서는 안됨 ○ 갑판의 폭이 확장된 선박의 선장은 선형이 가지는 복원성 한계에 유의하고, 좌우 경사가 없는 상태로 선박을 운항하여야 함 ○ 선장은 유의파고 2배 높이의 최대파고를 조우할 수 있음에 유의하고, 거친 해상 상태에서는 갑판상 개구부를 폐쇄하여야 함 	
관련 사진

전복 당시의 A호 운항모습(좌) 및 개방된 기관실 출입구 모습(우)
