### 최근 5년간('20~'24) 12월 중 해양사고 현황

# 최근 3년간('23~'25) 유의파고에 따른 인명피해 현황

## 주요 사고 사례

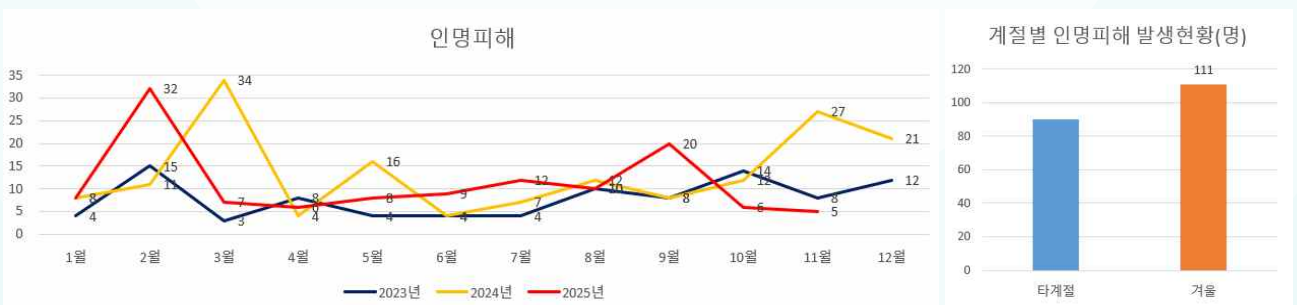
○ (인명피해) 유의파고가 높은 겨울철에 인명피해 발생이 가장 높은 것으로 나타남

(단위 : 명)

구분	1월	2월	3월	4월	5월	6월	7월	8월	9월	10월	11월	12월
2023년	4	15	3	8	4	4	4	10	8	14	8	12
2024년	8	11	34	4	16	4	7	12	8	12	27	21
2025년	8	32	7	6	8	9	12	10	20	6	5

봄	여름	가을	겨울
90	72	108	111

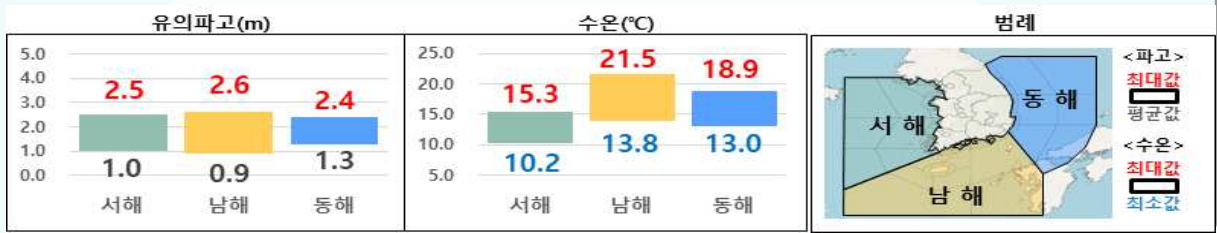
○ '25년 12월 유의파고 및 수온 예측정보

■ 유의파고 관측 및 예측 시계열

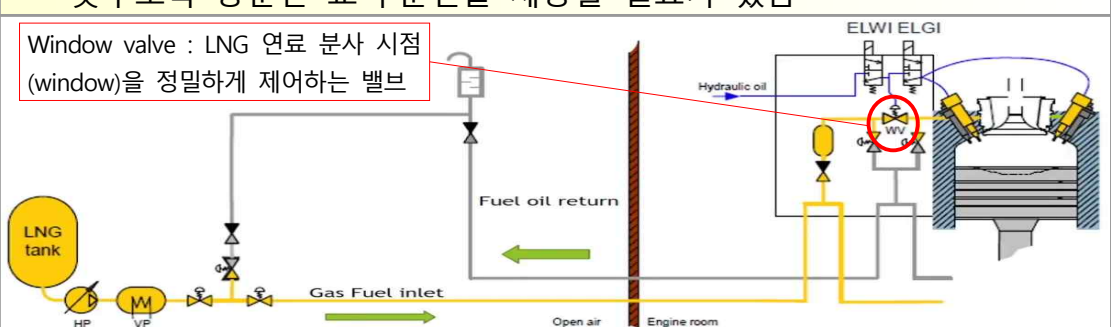
관련 사진	<p>Window valve : LNG 연료 분사 시점 (window)을 정밀하게 제어하는 밸브</p>

<p>일반적인 LNG 연료의 분사계통(출처: Marine Engineering Hub)</p>

사 건 개 요	선박	LNG 운반선 A호(경유-LNG 이중연료 기관 장착 선박)
	장소	LNG 터미널 및 산적화물부두가 밀집한 OO항 주출입항로, 출항 중
	피해 상황	A호가 OO항을 출항해 이중연료 기관의 연료를 LNG로 전환하고 출력을 높이던 중 좌현측 주기관 가스연료주입밸브(Window valve)로부터 고압의 유압유 분출, 화재위험상황 발생(준해양사고*) * 선박의 구조·설비·운용 관련, 시정·개선되지 않으면 해양사고로 이어질 수 있는 상황
원인	<p><b>&lt;육상 정비인력의 정비&gt;</b></p> <ul style="list-style-type: none"> <li>○ A호의 OO항 접안 중 주기관을 정비한 육상 정비인력들이 Window valve의 상부커버를 조립하며 장착한 O-ring에 미세한 흠결 발생</li> <li>○ 육상 정비인력들이 주기관 불량에 명확한 원인을 찾지 못한 채 임시로 정비한 후 그 결과를 면밀히 검증하지 않음</li> </ul> <p><b>&lt;주기관 운용에 대한 선원의 숙련도&gt;</b></p> <ul style="list-style-type: none"> <li>○ A호 선원들이 OO항 Window valve 작동방식에 대한 이해에 기반해 취한 조치(고온 배관 사이 임시가림막 설치, 현장 감시인력 배치)들은 이 사례가 화재사고로 이어지는 것을 방지하는 데 기여</li> <li>○ 주기관 연료를 LNG로 전환하고 출력을 높이기 전 정상 작동여부를 충분히 확인·점검*하지 않아, 사례 발생에 따른 잠재적 위험성이 증가 * 통항량이 적은 안전한 해역을 선정해 가스연료 고부하 상태에서 정상작동여부 확인 등</li> </ul>	
교훈	<ul style="list-style-type: none"> <li>○ 외부 정비인력이 기관정비를 수행한다 하더라도 기관운항의 주체는 선원임, 선사는 외부인력의 정비 시 위험성을 평가하고 사고 발생의 가능성을 유효하게 차단할 수 있는 절차를 선박에 제공할 필요가 있음</li> <li>○ 기관 제조사 등은 선박기관을 정비할 경우 면밀한 정비결과 검증*이 정비인력들의 업무절차에 실질적으로 반영되도록 보장할 필요가 있음 * LNG 연료계통의 유압 밸브를 정비한 경우, 실제 운항환경을 가상으로 조성해 물리적으로 정상작동여부를 확인할 수 있는 모사시험(Simulator) 설비가 널리 활용되고 있음</li> <li>○ 국제적인 환경규제 강화와 선박기술의 발달 등으로 인해 기관설비의 구조적 복잡성이 지속 증가 중, 선사는 기관선원들이 기관 운용역량을 갖추도록 충분한 교육·훈련을 제공할 필요가 있음</li> </ul>
